RAAP-RAPPORT 4222

Plangebied Grote Kerk te Wageningen

Een opgraving – variant archeologische begeleiding

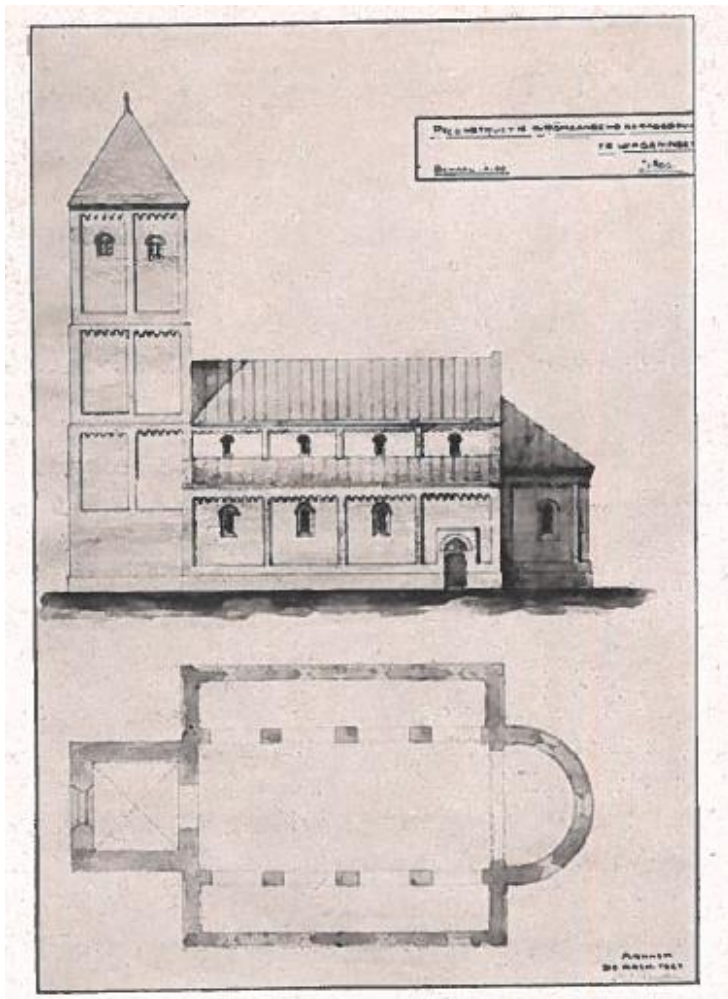
Figuur 2. Reconstructie van het Romaanse kerkgebouw (Veenstra, 1942).

Veenstra heeft 'uit het zeer belangrijke en goed geordende archief der kerkvoogdij, aan de hand van de thans nog aanwezige resten en grondslagen' een reconstructie van de eerste Romaanse kerk gemaakt. Deze kerk zou bestaan uit een driebeukig schip ter lengte van 18,5 m, een middenschip van 8 m en zijbeuken van 3 m (figuur 2). De middenbeuk was aan het kooreinde afgesloten door een triomfboog en ten oosten daarvan bevond zich de koorruimte, die door een halve cirkel (apsis) was gesloten. In de zuidgevel, nabij de koorruimte, bevond zich een deuropening die dienst deed als toegang voor de priester.

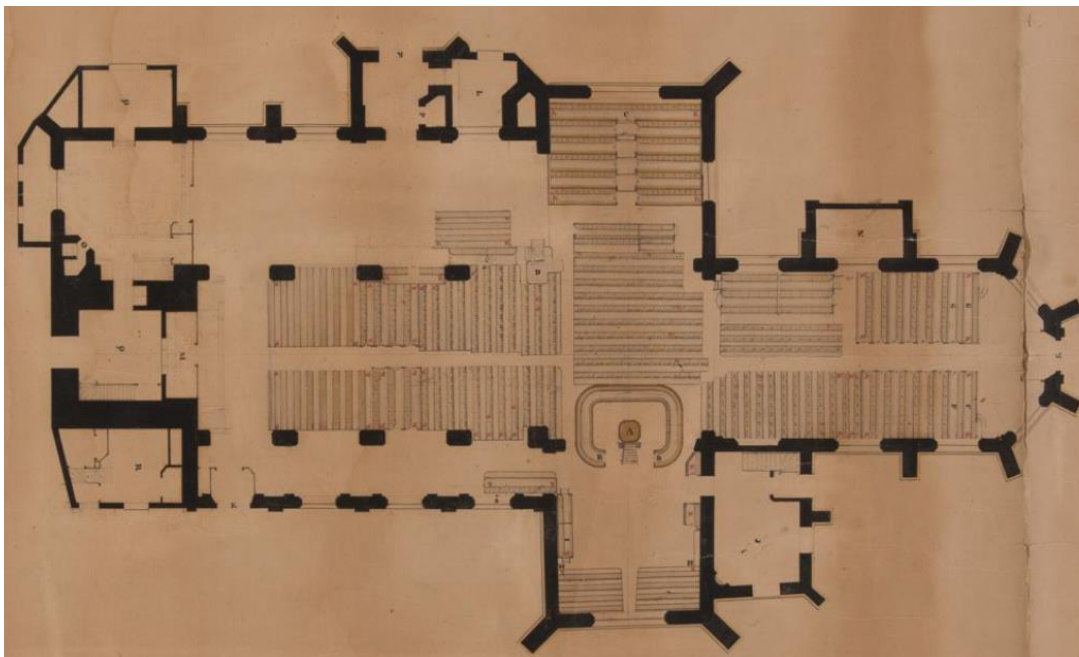
Figuur 3. Plantekening restauratie 19^e eeuw.

Omstreeks 1860 was de kerk dermate vervallen dat een restauratie nodig was. Hiervoor werd de architect L.H. Eberson in de arm genomen. Onder andere zou de originele zuidelijke tufstenen muur vervangen zijn door een neo-Gotische gevel met pilasters (Gast & Gardeniers, 2017). Het is echter niet duidelijk op welke bron dit is gebaseerd. In hoeverre met de restauratie grond- en vloerwerkzaamheden gemoeid waren, is niet bekend.

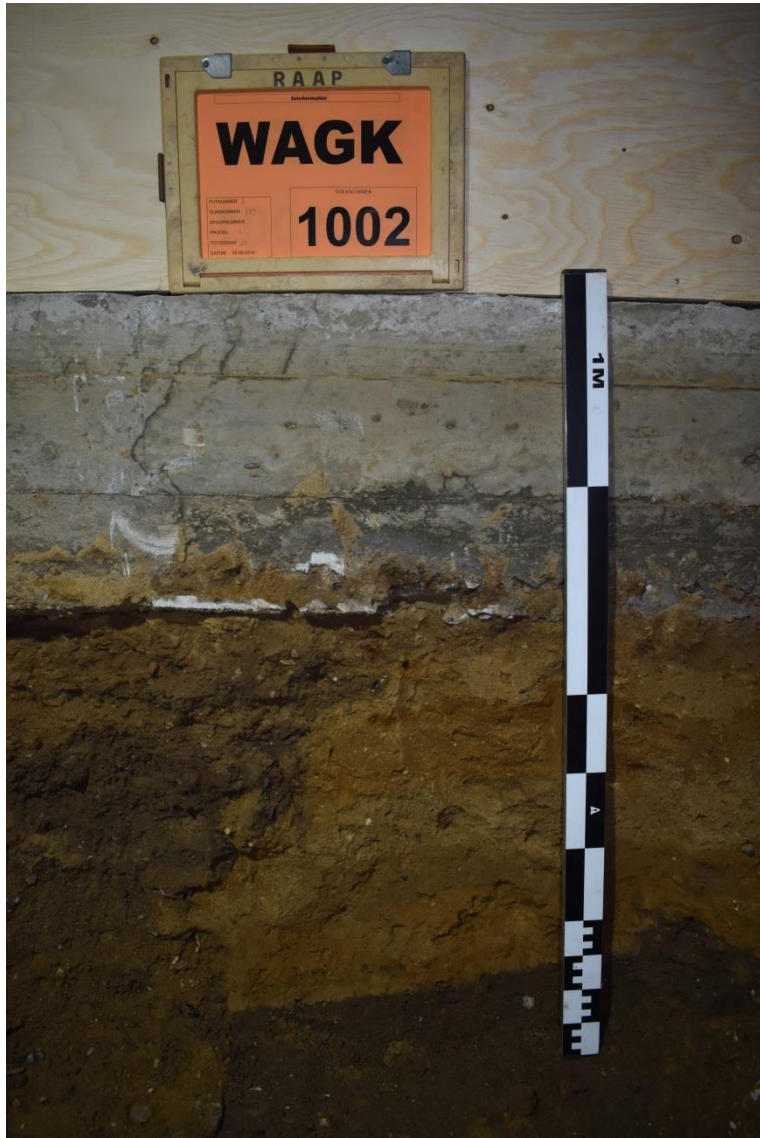
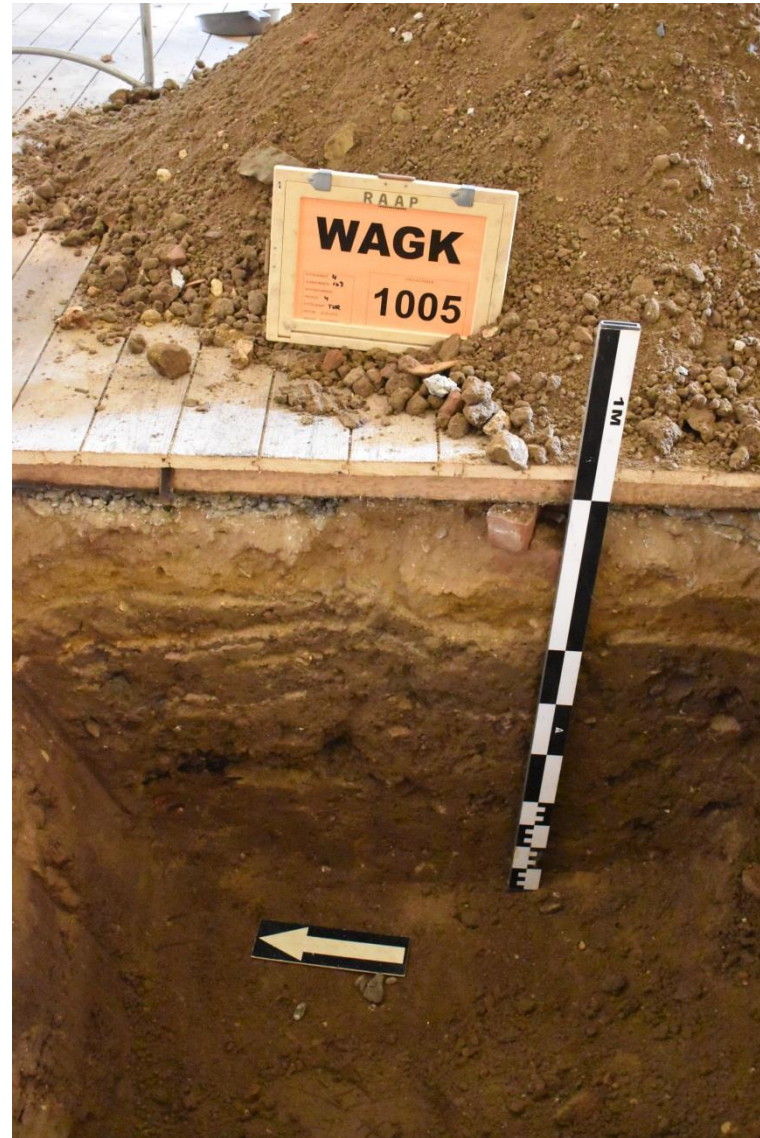
Figuur 7. Profielopnames put 1 (links) en put 4 (rechts).

De stratigrafie binnen de kerk is beschreven op basis van de bevindingen binnen de profielputten. In zone B (putten 1 en 2) bevond zich direct onder de betonvloer een pakket vrij schoon, geelgrijs ophogingszand. Dit pakket wordt geïnterpreteerd als een 20^e-eeuwse ophoging.

Op een diepte van 60-70 cm –peil gaat deze laag abrupt over op een donkergrijs, kleiig zandpakket met menselijke botresten (los), mortel, baksteen, leisteen etc. Dit pakket is geïnterpreteerd als begravningsniveau. Het antropogene pakket wordt naar onderen toe lichter van kleur. Ter plaatse van profielput 1 gaat deze op een diepte van ca. 1,60 m –peil over in een sterk siltig, lichtbruin kleipakket, dat wordt geïnterpreteerd als de top van de natuurlijke ondergrond. Deze wordt naar onderen toe steeds zandiger en bestaat op een diepte van ca. 2,20 m –peil uit grof zand met grind en veel ijzervlekken (stuwalmateriaal).

In zone A (putten 3 & 4) bleek onder het beton ook een 20^e-eeuwse ophoging aanwezig, maar een stuk minder dik dan in zone B. Deze ging op een diepte van 20 cm –peil over op een donkerbruin begravningsniveau (S3020/S4020). Wel vertoonde bovenste 30-40 cm hiervan horizontale lichtbruine zandlaagjes, die duiden op egalisatie. Vanaf een diepte van ca. 50 cm –peil ging deze laag over op een meer homogeen, donkergekleurd pakket (S3022/S4022). Hier tekenden zich resten van grafkisten af (donkergekleurde bandjes). In put 3 zijn hier tevens twee spijkers verzameld (V1).

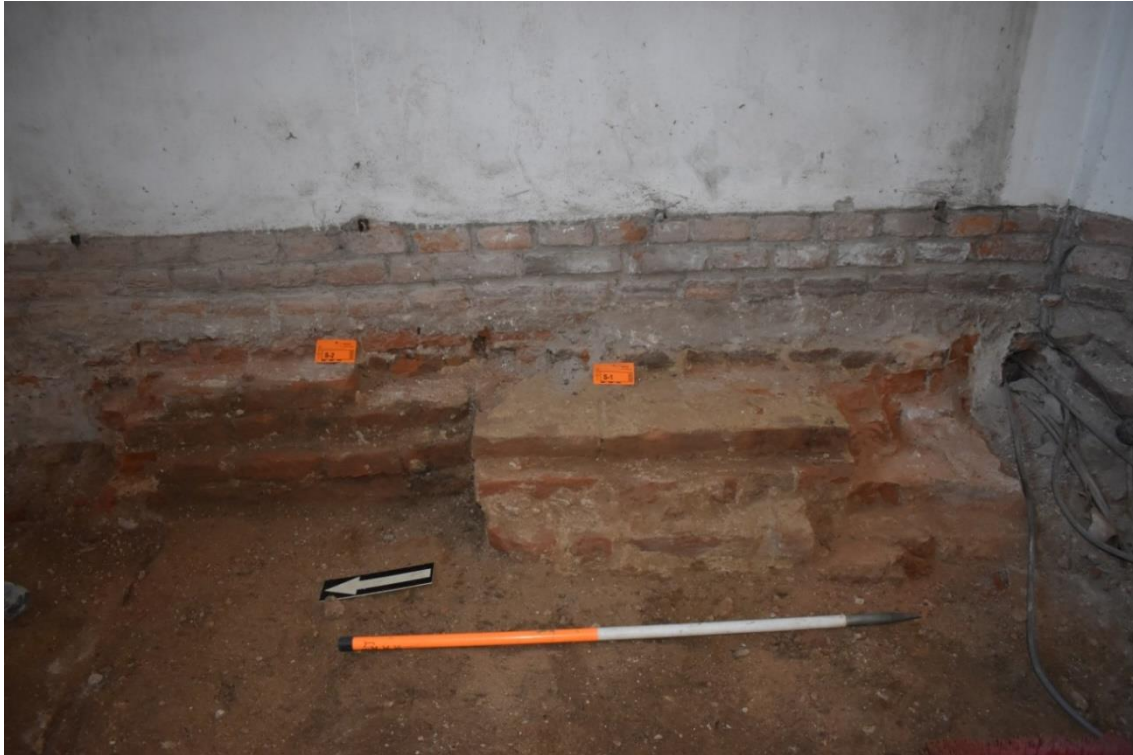
Figuur 10. Spoor 1 en 2 aan de oostkant noordelijke kruisarm.

Aan de oostzijde van het transept zijn de volgende muurfragmenten aangetroffen: S1 betreft een blok muurwerk onder de oostelijke muur van de noordelijke zijarm van het transept en ligt dicht tegen het koor aan. Spoor 2 betreft de funderingsmuur van de oorspronkelijke oostelijke transeptmuur. Deze muur met twee versnijdingen ligt koud tegen spoor 1 aan. Spoor 1 onderbreekt als het ware de fundering van het transept. Mogelijk fungeerde deze muur als een fundering voor een altaar. Spoor 4 betreft een overhoekse muur die in verband staat met spoor 2 en wordt geïnterpreteerd als een steunbeer.

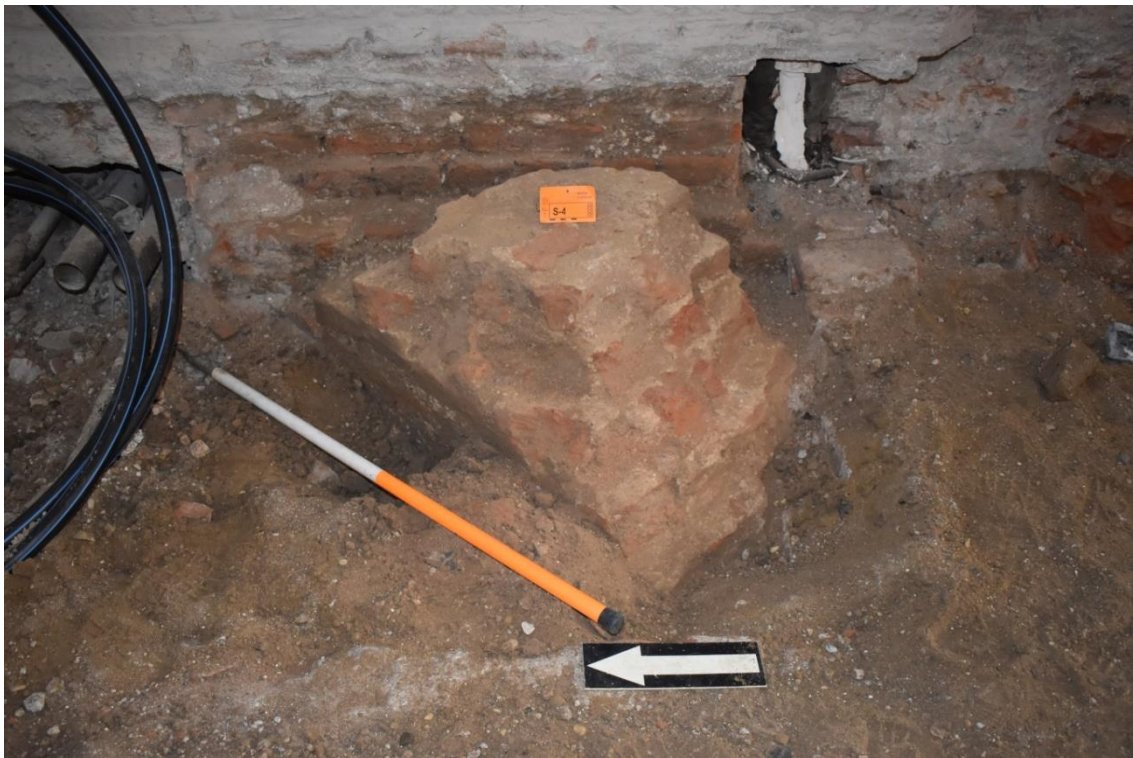
Figuur 11. Spoor 4 aan de oostkant noordelijke kruisarm.

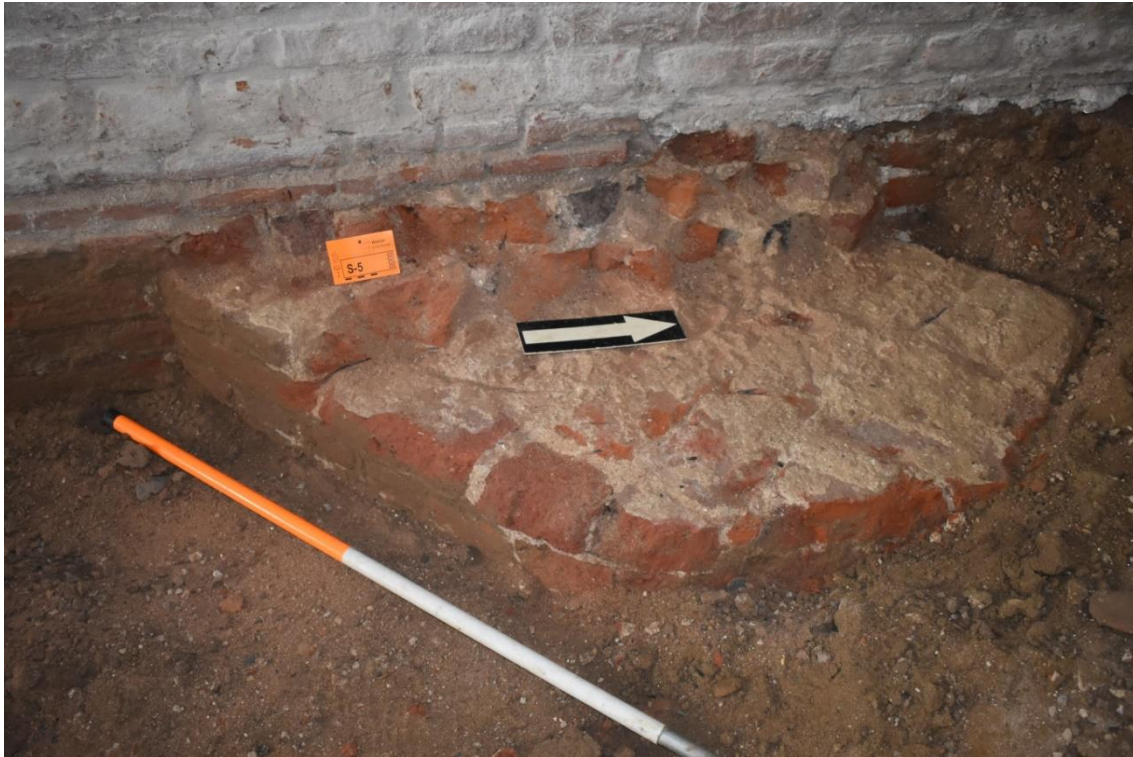
Figuur 12. Spoor 5 aan de westkant van de noordelijke kruisarm.

Aan de andere zijde van het transept bevinden zich de sporen 5 en 13. Spoor 5 is een overhoeks geplaatste steunbeer die in verband staat met de voormalige afsluitende oostmuur van de noordelijke zijbeuk. Deze oostmuur wordt verstoord door het stookkanaal. De overhoekse steunbeer geeft aan dat de noordmuur van de huidige noordbeuk gelijk is aan de noordbeuk uit de 15^e eeuw. Deze noordbeuk zou de romaanse noordbeuk vervangen hebben (Gast & Gardeniers, 2017) oftewel maakt onderdeel uit van een bouwfase tussen de eerste Romaanse kerk en de uitbreiding in 1517. Aan de noordzijde van S5 en deels onder de transeptmuur bevindt zich S13, Het betreft een rondlopende muur in de noordwesthoek van de kruisarm. Deze muur lijkt op het zelfde punt te ontspringen als de overhoekse steunbeer en in dezelfde fase te dateren. Het steenformaat bedraagt 28,5x14x7 cm. Mogelijk betreft het hier een door een apsis afgesloten kruisarm.

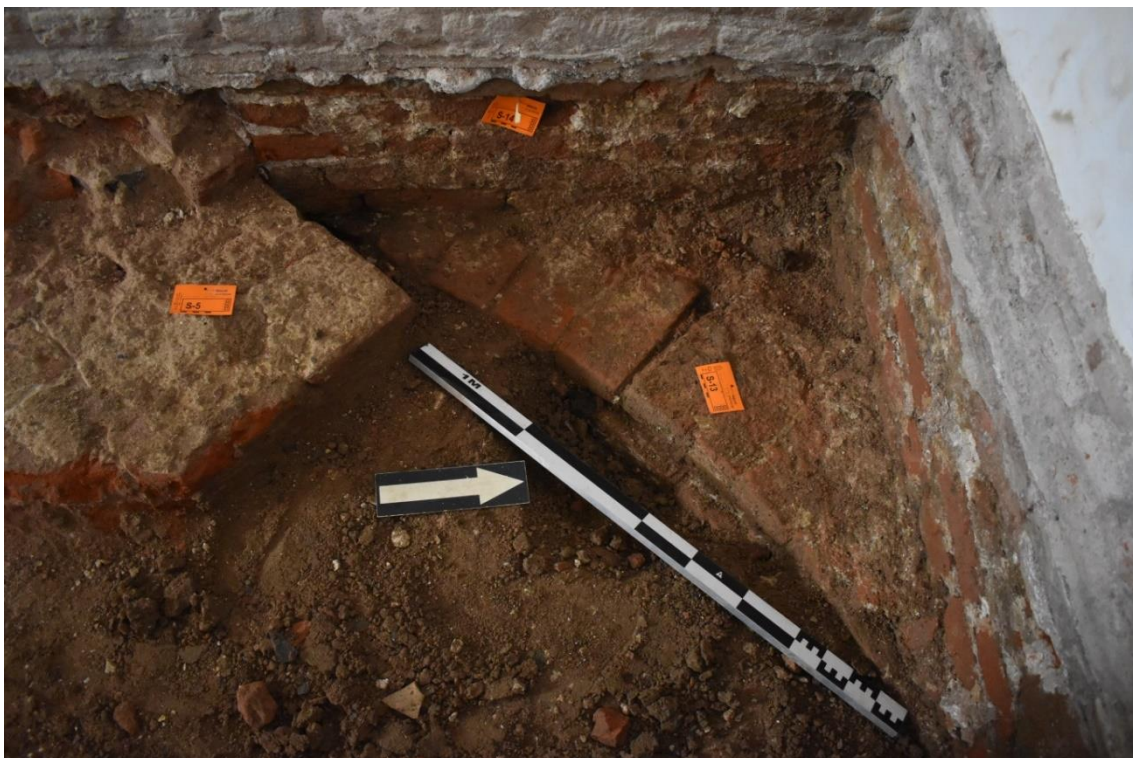
Figuur 13. Sporen 5 en 13.

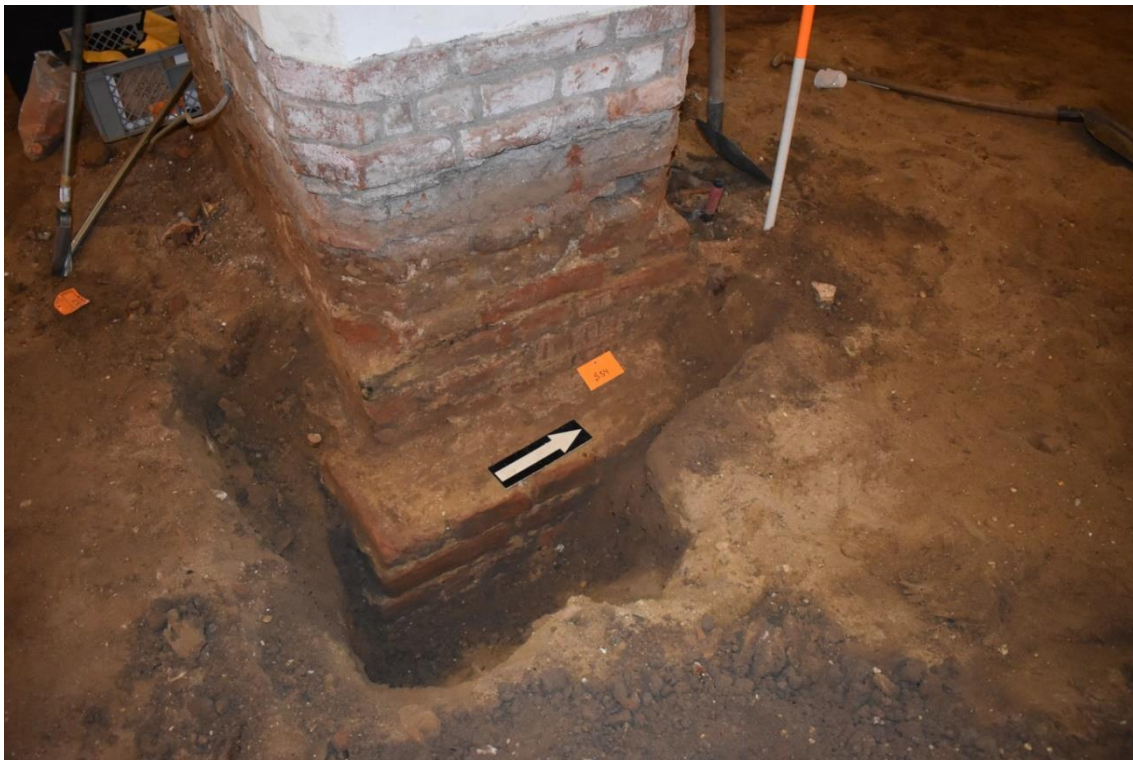
Figuur 14. Pijler S54 en oude fundering S41.

S54 ligt in het midden van het middenschip aan de noordzijde. Op basis van het bestek van de restauratie uit 1941 is duidelijk dat het opgaande muurwerk van deze pijler geheel is vervangen. Dit was ook te zien aan het metselwerk met Portlandcement tot op diep niveau. Ook is op de plattegrond te zien dat deze pijler net anders geplaatst was. Ter plaatse van de pijler S54 is handmatig een kijkgaatje gegraven. De onderzijde heeft een fundering die niet afgeschuind is. Onder S54 is de fundering van de oorspronkelijke pijler (fase 1) op een diepte van 8,55 m +NAP blootgelegd (S41). Deze is opgebouwd uit bakstenen met een steenformaat van 32x16x8 cm en ligt iets oostelijker en meer naar binnen. Het zelfde beeld is zichtbaar bij de bijbehorende pijler (S59) aan de zuidkant van de middenbeuk. Ook deze voorganger (S23) ligt ongeveer 15 cm meer naar het oosten en ook weer naar binnen.

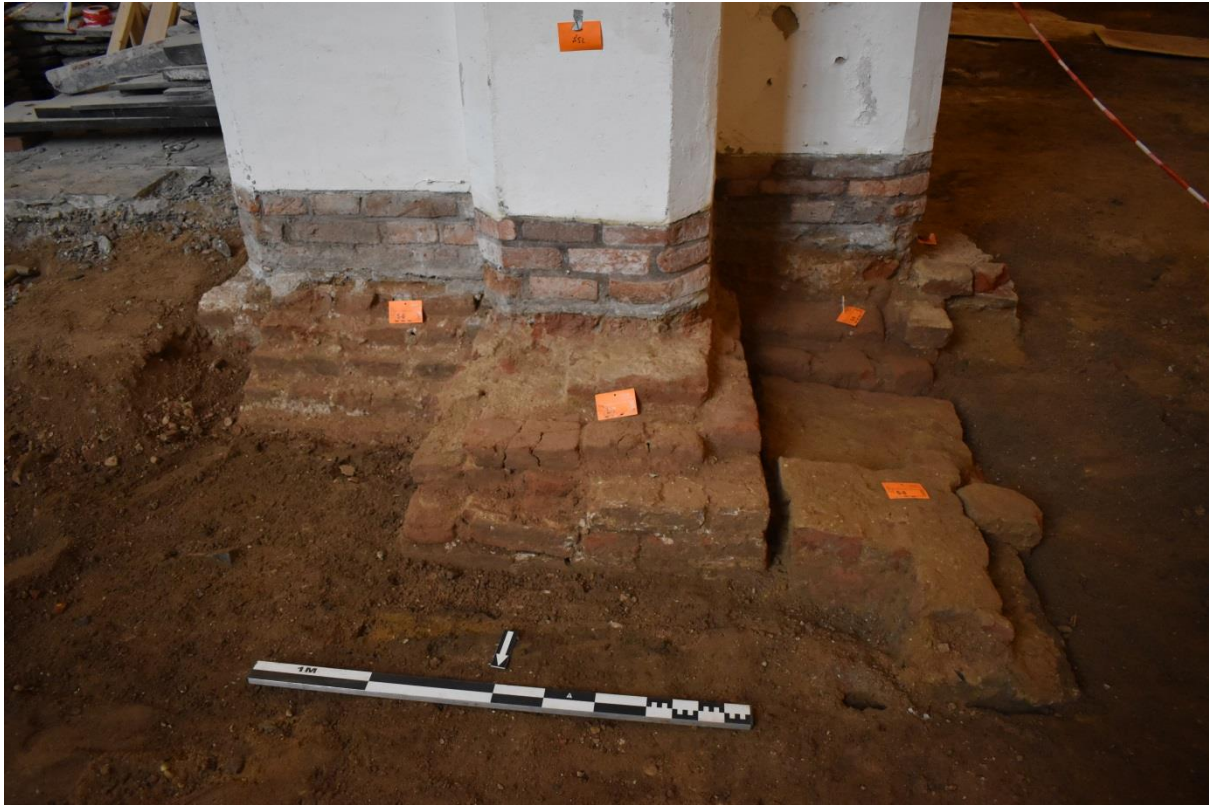
Figuur 15. Sporen 6-10, 51-53.

S22 vormt in een latere fase de fundering van de pijler. S22 bestaat uit allemaal hergebruikte bakstenen van verschillende maten met alleen maar breuksteen. Wanneer deze aanpassing aan pijler S53 geschied is, blijft onduidelijk omdat de schil uit de 20^e eeuw deze omsluit. Mogelijk is dit al een aanpassing uit de 16^e eeuw, maar restauratie uit de 19^{de} eeuw behoort ook tot de mogelijkheden. Na het slopen van S 9 en 10 ten behoeve van de vloerverwarming, werd goed zichtbaar dat S53 een smallere Romaanse fundering betreft die in het verlengde ligt van S54 en S55. S9 en S10 liggen tegen de pijler aan en hebben met het interieur van de kerk te maken. S9 is mogelijk een fundering van een altaar of een trap naar een balkon. S10 betreft een mortelfundering van een rollaag. Of er een verband is tussen S10 en de rollaag, aangetroffen aan de zuidzijde van het middenschip (S16), is onduidelijk.

S6 en S19 vormen de fundering van de pijler. De oudste fundering hiervan (S6) staat koud tegen S7. S6 rekenen we tot de 16^e -eeuwse fase waarbij het transept wordt gebouwd. Na de 16^e eeuw is pijler (S51) uitgebreid naar het oosten. Daarbij heeft men het muurwerk van S6 bewerkt tot er een soort van versnijding ontstond en is een fundering toegevoegd tegen S6 om een grotere pijler te

S7 vormt de fundering van deze pijler. S52 en S7 zijn vermoedelijk uit een eerdere fase en hebben waarschijnlijk onderdeel uit gemaakt van de Romaanse kerk. S7 loopt iets taps toe. Enkele meters boven de grond zijn ook aanzetten aanwezig van vermoedelijk de Romaanse voorganger.

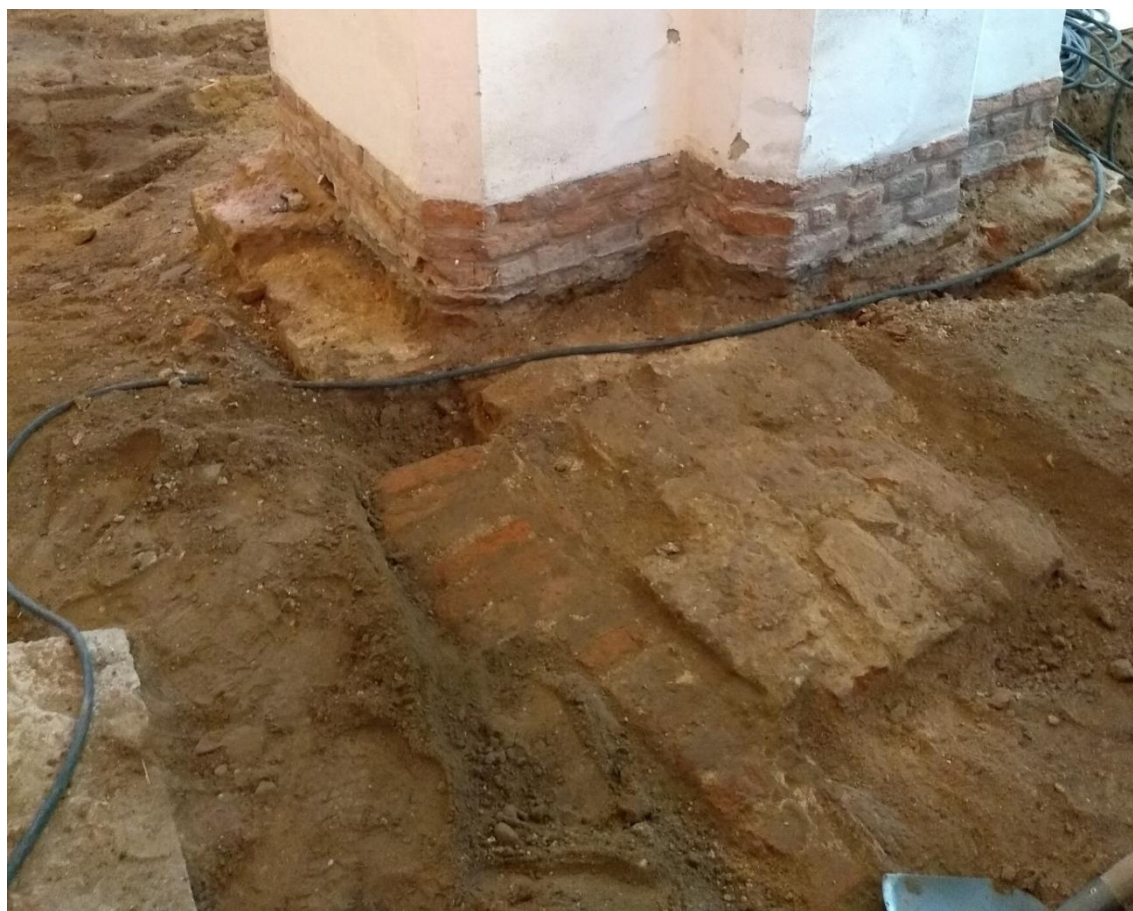
Figuur 16. Op de voorgrond rollaag S16.

Direct ten zuiden van de laatstgenoemde pijlers bevindt zich een bakstenen rollaag met direct oostelijk daar tegenaan een soort van fundering (S16). Vooral de rollaag lijkt gediend te hebben als (trap-)trede. We hebben vast kunnen stellen dat eronder geen traptrede aanwezig was en aan de oostkant was de bovenkant verstoord. Naar de exacte functie van deze trap kan hier enkel gegist worden.

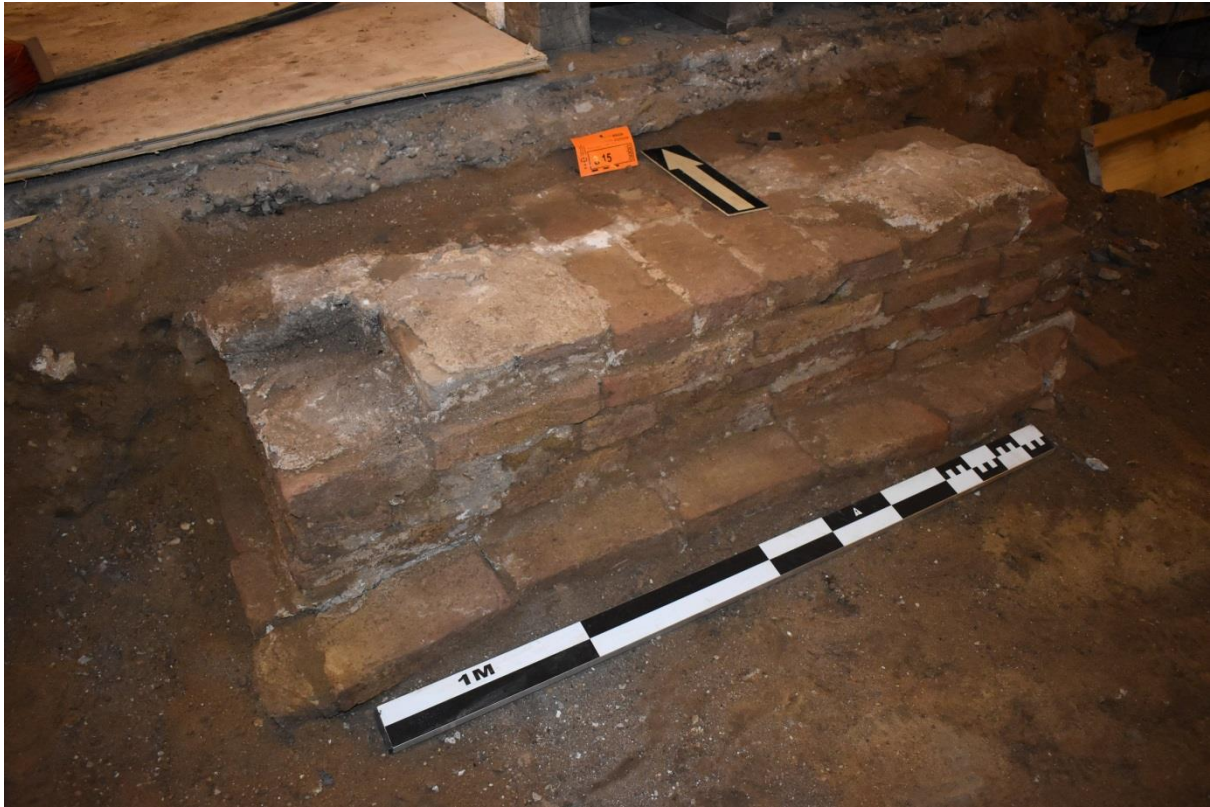
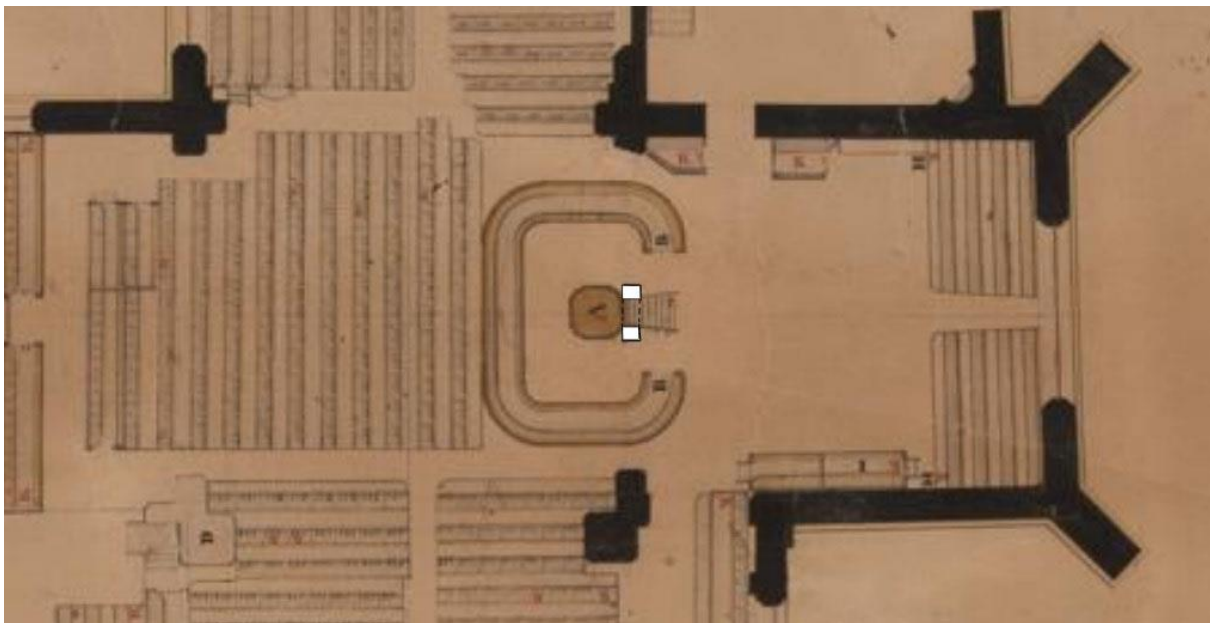
Figuur 17. S15, foto en positionering op de negentiende -eeuwse plattegrond.

Op de overgang van de zuidelijke kruisarm naar de kruising is een rechthoekig muurblok S15 aangetroffen, die aan de oost- en westzijde dik met mortel is aangesmeerd. Het betreft de fundering van de bogen onder het orgel, zoals die tot in de jaren rond 1940 aanwezig was (zie ook figuur 4). Tussen de bogen bevond zich de trap naar de spreekstoel.

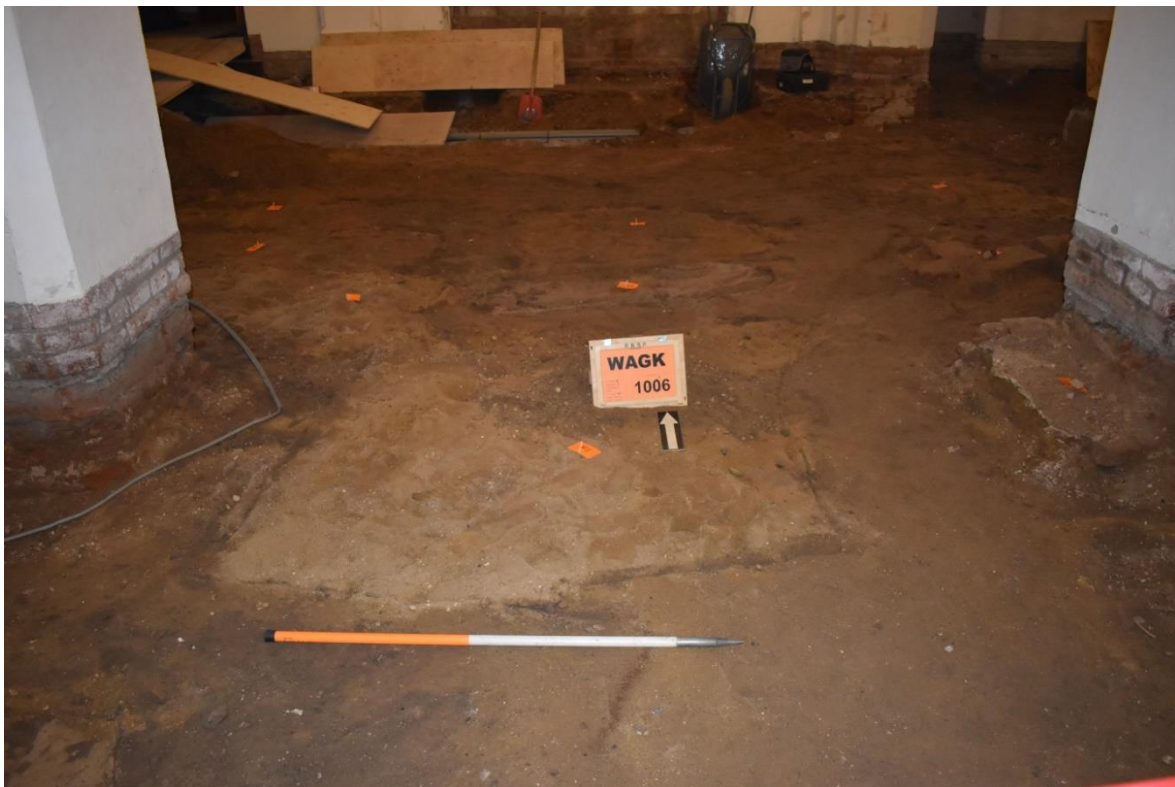
Figuur 18. De kuilen in het opgravingsvlak.

Tijdens het onderzoek zijn in het vlak zeventien kuilen gedocumenteerd. Deze waren gevuld met matig grof, lichtgekleurd grijsbruin tot geelbruin zand. Hoewel het grootste deel van deze kuilen in het vlak qua ligging en formaat het karakter van grafkuilen hebben, bleken ze maar 5 tot 20 cm diep. Uit de zandige vulling van de kuilen is aardewerk afkomstig dat wordt gedateerd in de 19^e eeuw (V3-5).

Vermoedelijk betreft het hier verzakte graven, die bij een restauratiefase ter egalisatie zijn opgevuld. De twee fragmenten aardewerk V3 en V4, die respectievelijk uit de kuilen S21 en S23 afkomstig zijn, passen aan elkaar. Dit betekent dat de kuilen in één keer zijn opgevuld met aangevoerde grond. Dit kan zijn gedaan tijdens de restauratiefase van architect Ebersson in de 19^e eeuw, maar het is niet duidelijk of in deze periode ook daadwerkelijk grondwerk heeft plaatsgevonden. Een tweede mogelijkheid is de restauratie in de periode 1941-1943, waarbij bekend is dat grafkelders in de kerk werden volgestort met grond en de kerkvloer over het gehele oppervlak op één niveau werd gebracht.¹

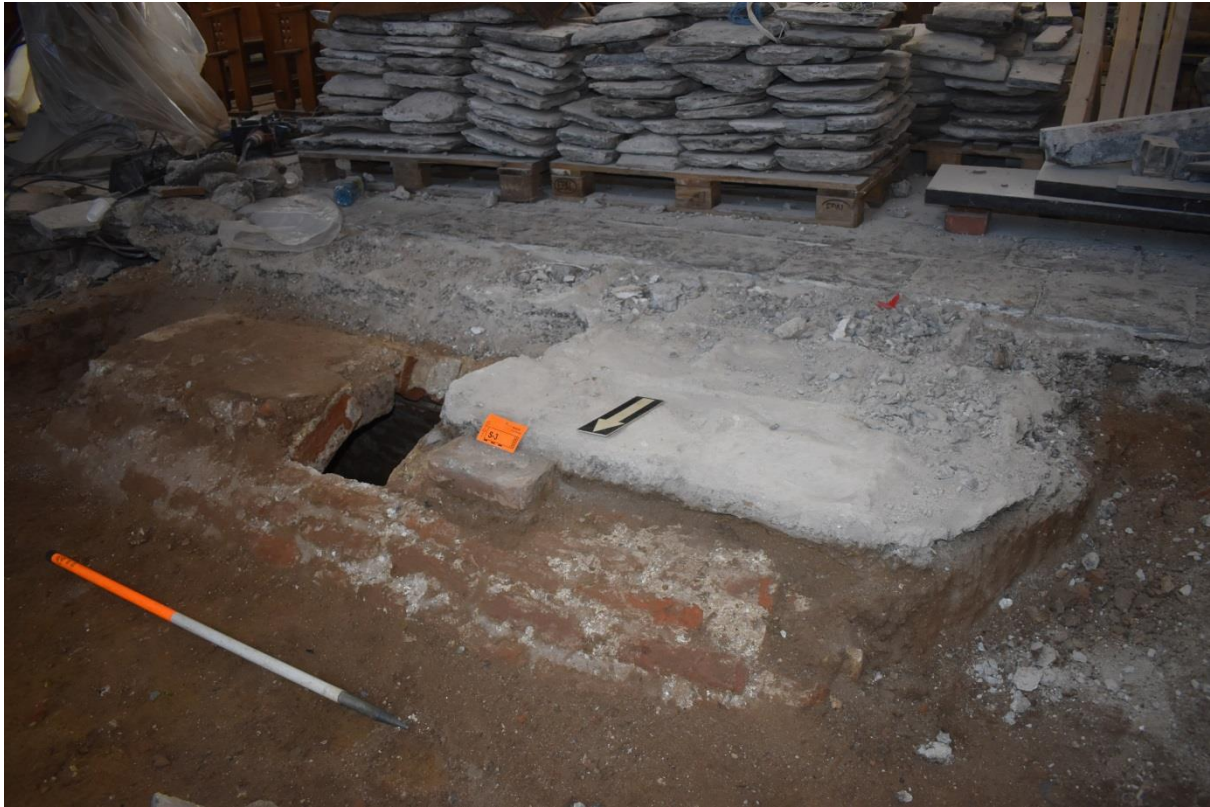
Figuur 19. Buitenzijde grafkelder S3.

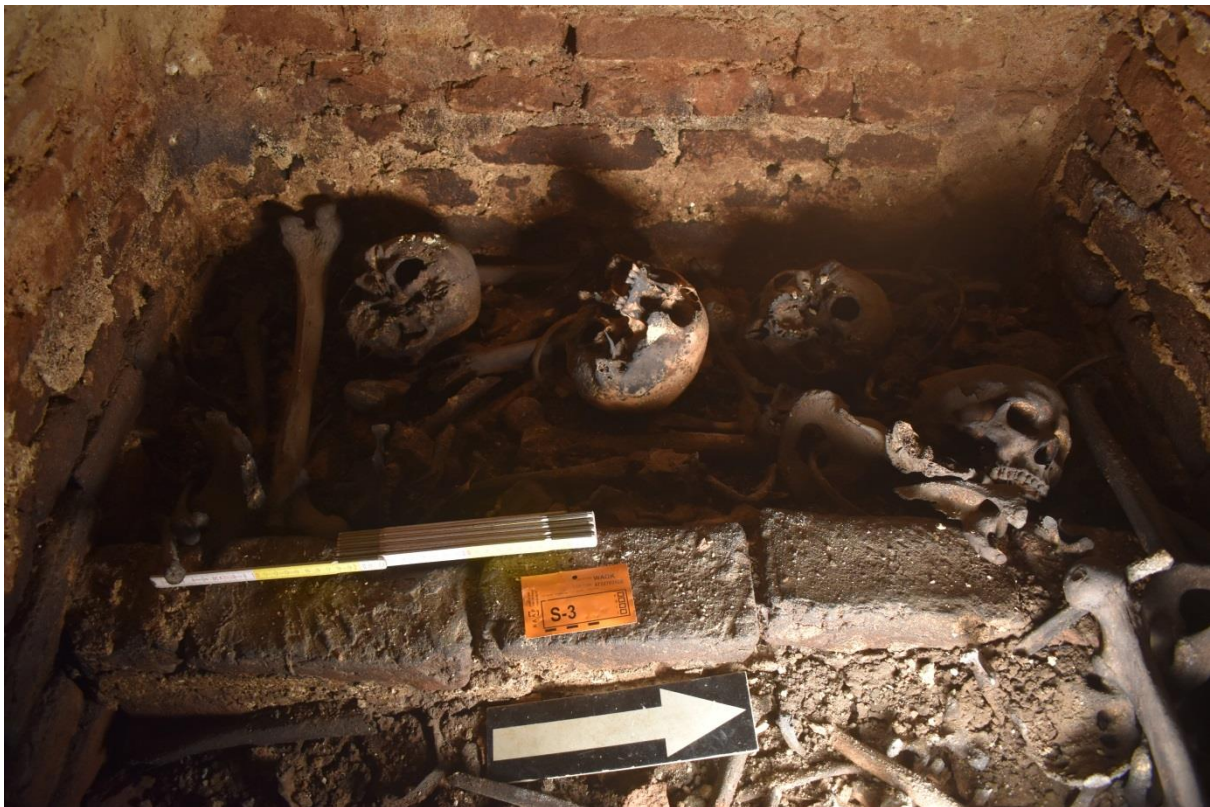
Figuur 20. Westelijke binnenzijde grafkelder S3.

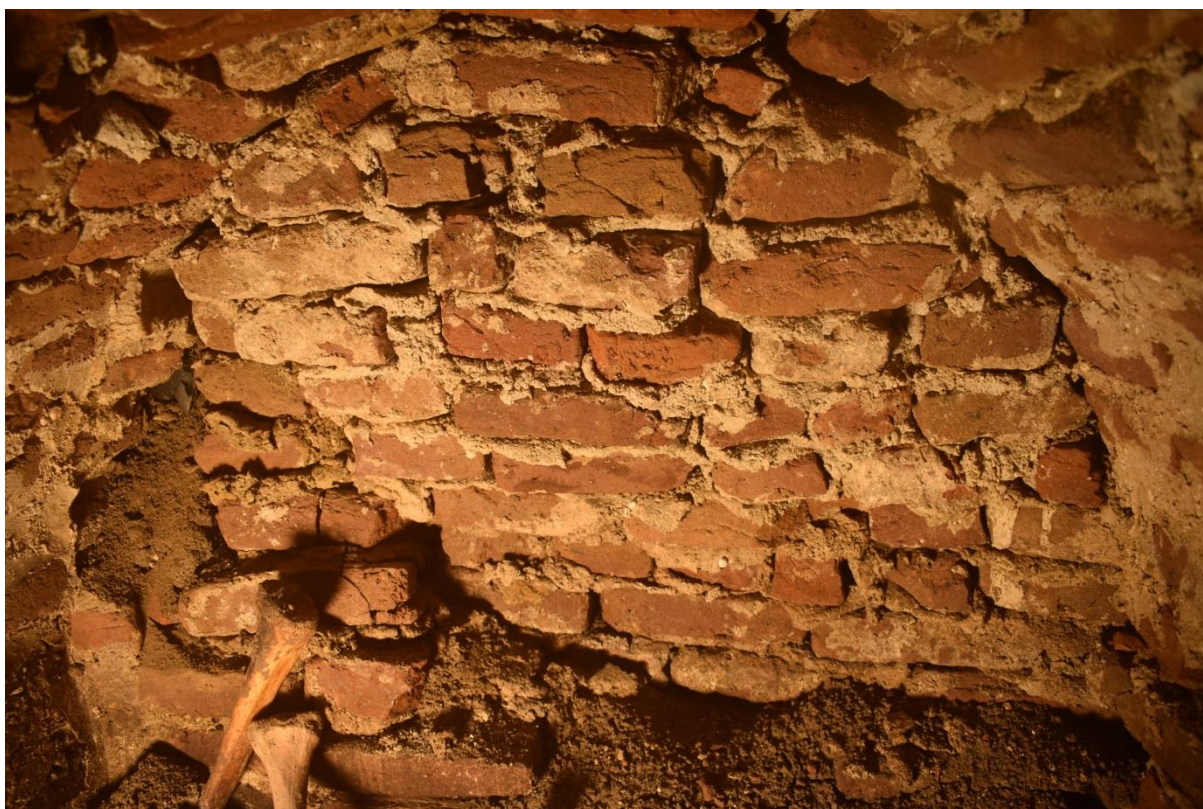
Figuur 21. Oostelijke binnenzijde grafkelder S3.

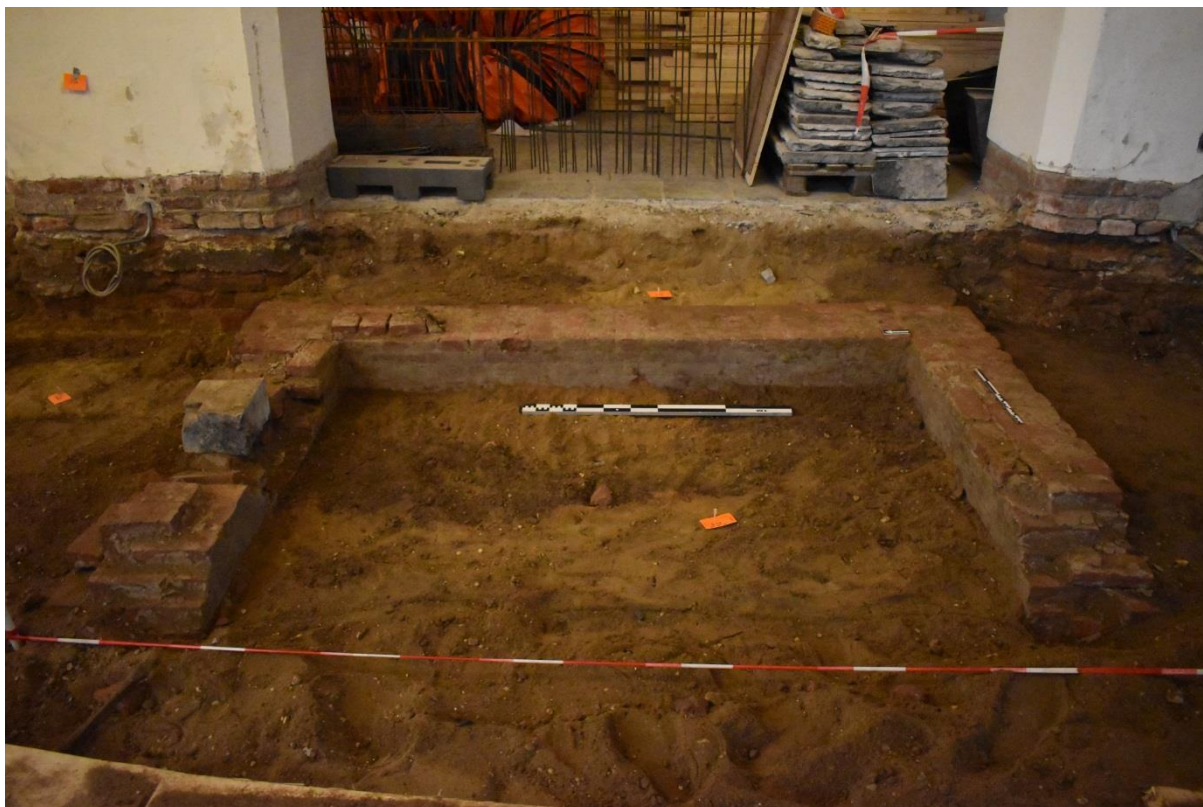
Figuur 22. Reeds op diepte gebrachte grafkelder S12.

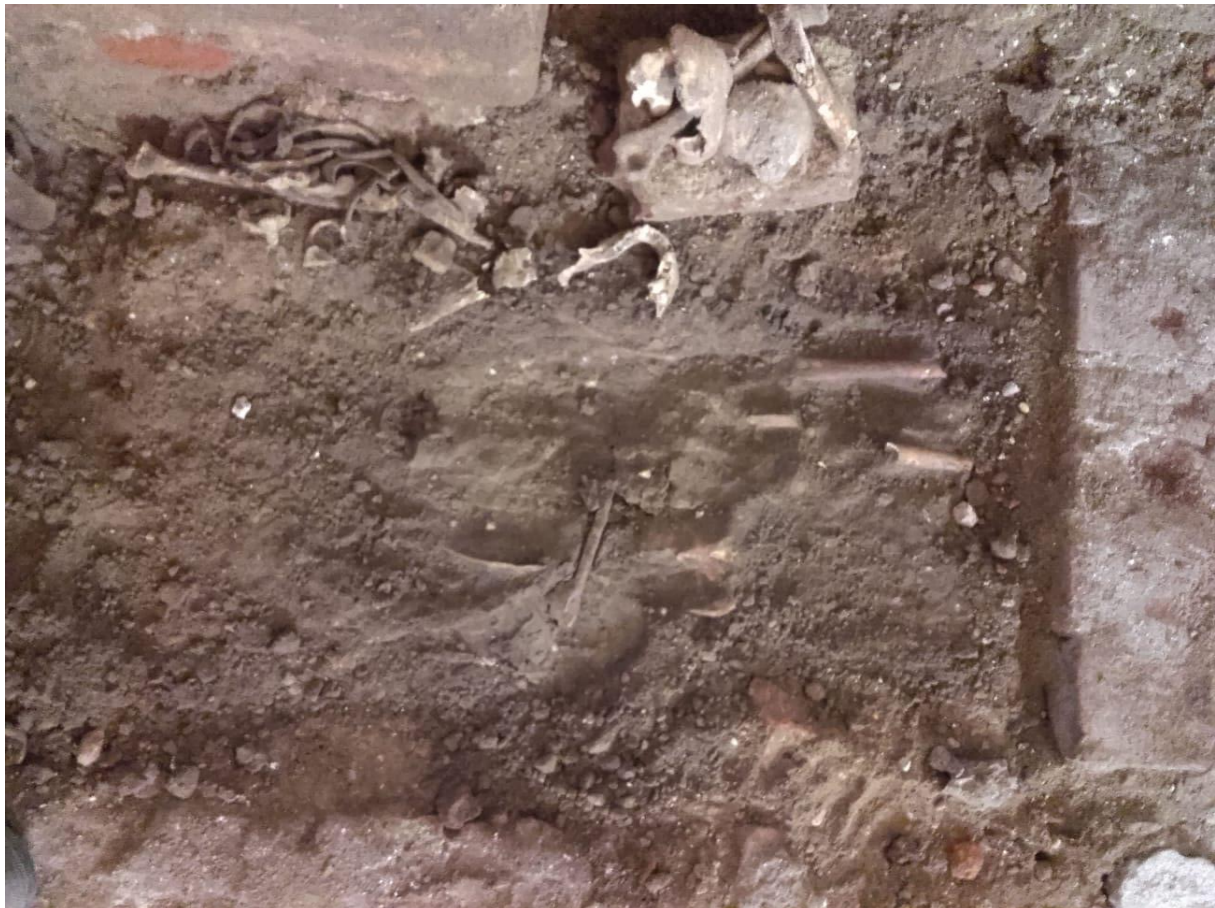
Figuur 23. Graf S18. Foto is noordgericht.

Direct ten westen bevindt zich een muurtje S17, dat mogelijk bij het graf hoort. Het is in dat geval een voorbeeld van de muurtjes die de graven in de kerk scheidden (Zeven, 2018; zie 1.5.2).

Omdat het ontgraven niveau onder het civieltechnisch benodigde niveau ligt, is in overleg met het bevoegd gezag en de opdrachtgever besloten niet verder te onderzoeken en het graf *in situ* te handhaven. Daarvoor diende het graf niet meer beroerd of belopen te worden en is een laag zand aangebracht dat diende als buffer voor de nieuwe vloer.

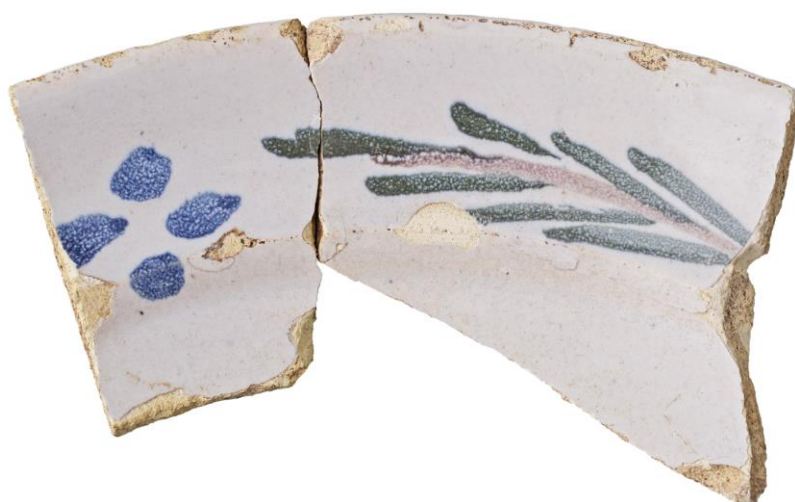
Figuur 24. De aaneen te passen fragmenten Faience (V3 links; V4 rechts; schaal 1:1).

Uitgezonderd de spijkers zijn de vondsten hoogstwaarschijnlijk meegekomen met het aangevoerde zand. De vondsten vormen daarmee een *terminus post quem* voor de sporen waarin deze zijn aangetroffen. De twee fragmenten aardewerk V3 en V4, die respectievelijk uit de kuilen S21 en S23 afkomstig zijn, passen aan elkaar (zie ook 3.2.2).
